发电机升压变压器低压大电流套管常见运行问题分析

--- P&O™ II 套管如何改进

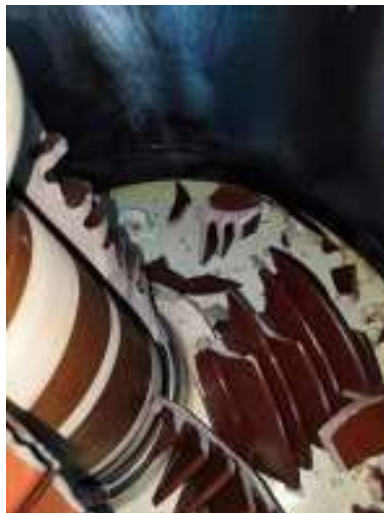
图 5 OIP 套管内部压力过高后瓷套开裂

某发电厂 220kV 升压变压器运行 5 年后，一只低压 40.5kV 油纸电容式套管上瓷套碎裂（图 5），该套管油室密闭结构，检查电容芯子表面和其他部位没有放电痕迹，判断不是套管放电引起瓷套碎裂。综合认为可能是密闭油腔油位过高或内部温度过高，在高温下内部压力剧增，导致瓷套胀裂。

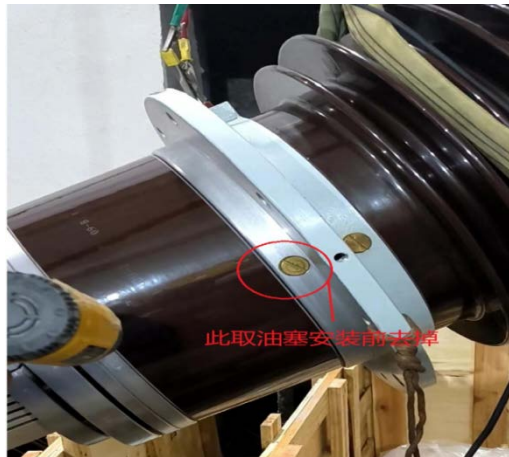
图 6 OIP 套管水平安装芯子表面爬电

经检查判断试验未通过原因是因低压套管现场安装时油箱侧取油塞未打开所致（图 6）。该变压器低压套管为油纸电容式大电流套管，该类型套管在水平安装时，需要将套管油中部分的油塞去掉，使套管油腔与变压器油相通，既能保证套管油腔内充满油，又能保证其有空间热胀冷缩。由于现场安装时该取油塞没有取下，套管的油没有与变压器油箱联通，而且套管油腔内存在一定量气

体，故而外施耐压试验没能通过。

某抽水蓄能电站主变压器，型号 SSP-360000/500，主变在进行低压外施耐压试验，升压至约 10kV 时，听到低压 A 相套管尾部有异响，所用试验设备也无法继续升压；8 月 17 日在现场重新进行低压外施试验，加压至 11kV 时，听到低压 A 相升高座处有异响，所用试验设备无法再继续升压。

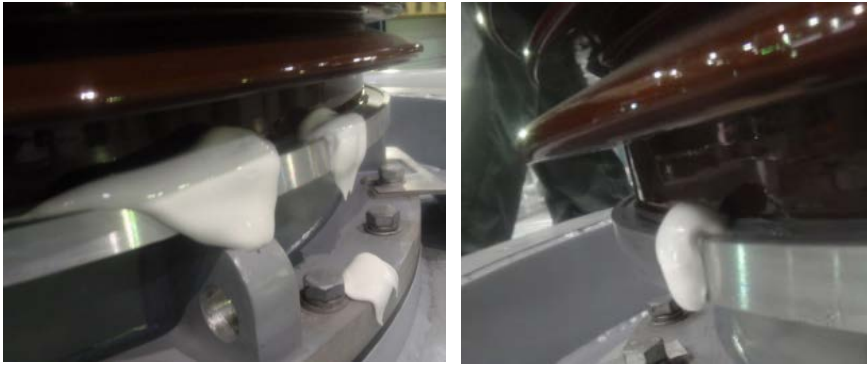
图 8 RIP a、b 相套管法兰处内部填充绝缘膏体泄漏

某二电厂分别从 a、b 相低压套管瓷套与法兰间有白色胶状物流出，见图 8，和 b 相瓷套上部与导体间多处白色胶状垫充物流出，并存在渗油痕迹，见图 9。该类套管均为胶浸纸干式电容式套管，分析原因可能是装配原因导致法兰变形，或密封失效，或者内部高温后压力过大导致填充膏体泄漏，见图 10。
